## Sint-Ermelindsstraat z. nr. - Sint-Ermelindiskerk met omringend kerkhof

### Historiek

#### Beschrijving<sup>5</sup>

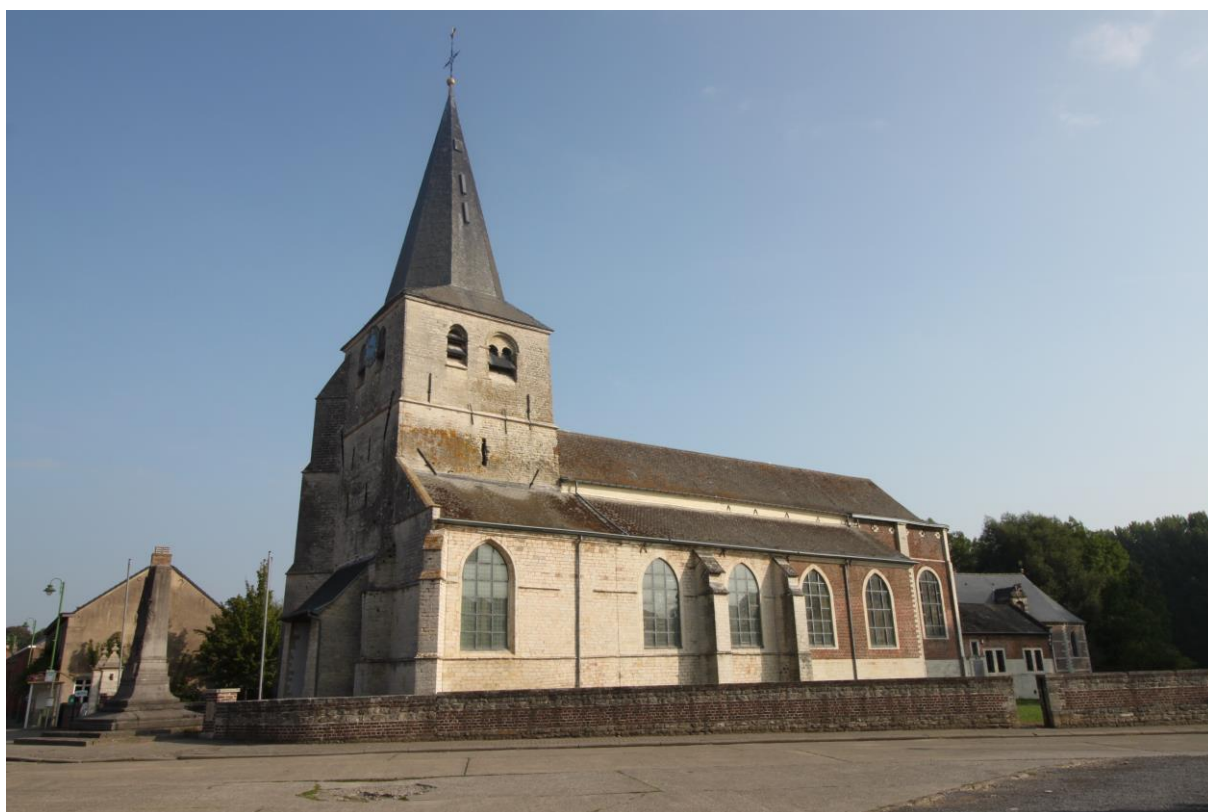
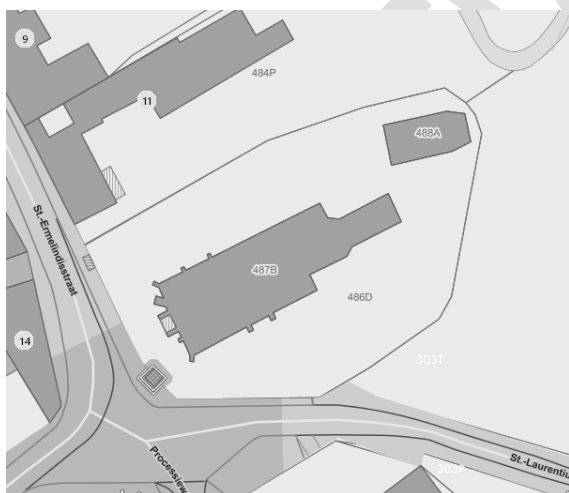
De **Sint-Ermelindiskerk** is gelegen in de dorpskern van Meldert en wordt samen met de kapel omringd door een –deels vervallen- **kerkmuur** die opgetrokken is uit banden van **Gobertange-** en **baksteen**.

In drie fases tot stand gekomen, **georiënteerde pseudo-basilica**, opgetrokken in voornamelijk **Gobertangesteen**, **baksteen** en **kalkzandsteen**. De plattegrond ontvouwt een **Gotisch driebeukig schip** van vijf traveeën met ingebouwde **westertoren** met **Romaanse kern** en met **hoge ingesnoerde naaldspits**; een **classicistisch koor** van **twee uitspringende traveeën** met **halfronde sluiting**; aansluitend een **classicistisch sacristie** van nogmaals **twee traveeën** geopend in **drie**. De **midden-** en **zijbeuken** alsook de **sacristie** zijn gevat onder een **leien zadeldak**.

De in **kalkzandsteen** opgetrokken en **verankerde toren** op **vierkante plattegrond** wordt gestut door een grote **getrapte steunbeer** aan de westzijde uit 1907 en aan de zuidzijde door een **kleinere**. De toren telt **twee geledingen** waarvan de bovenste voorzien is van **rondboogvormige galmgaten**. De met **leien** bedekte **torenspits** bevat een **torenuurwerk** aan de westzijde en wordt afgewerkt door een **smeedijzeren windvaan** met **haan**. Aan de westzijde van de toren bevindt zich tevens het **overluifend toegangsportaal** onder **Gobertange afdak** met laat **18<sup>de</sup> eeuwse** houten toegangsdeur gevat in een grijze **spiegelboogvormige kalkstenen omlijsting** op **neuten** met **diamantkopvormige sluitsteen**.

De kerk en de kapel zijn ogenschijnlijk in goede bouwfysische toestand en blijken, buiten reguliere onderhoudswerken, geen grote exterieurrestauratiewerken nodig te hebben.

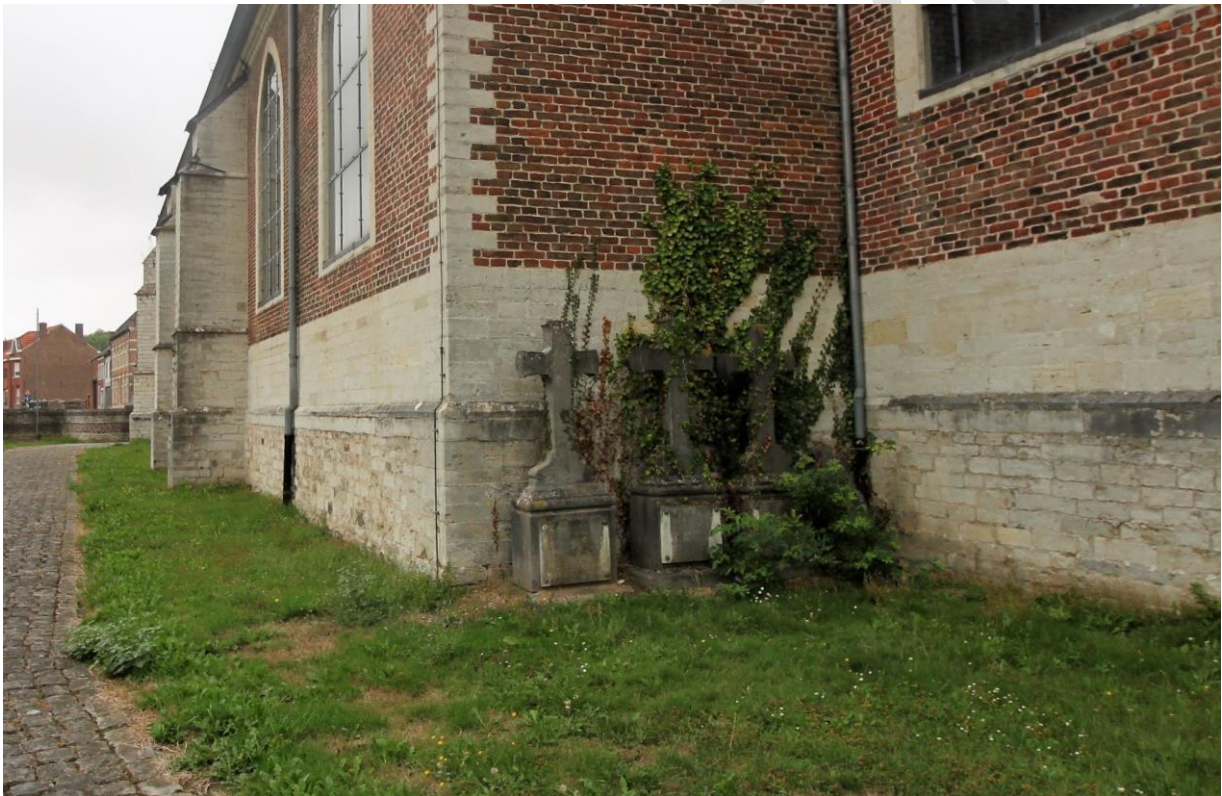
Op het geruimde kerkhof, tegen de oostgevel van de zuidelijke zijbeuk, staan drie **hardstenen grafkruisen**, dat van priester **Josephus Martinus Tuyls** (1835-1897), van **Zuster Joanna M. Tuyls** (1840-1896) en dat van **Maria Theresia Tuyls** (1830-1898). De drie kruisen zijn in goede staat maar deels overwoekerd door klimop. Van het hardstenen **grafkruis** van **Catharina Stevens** (1822-1907) bleef slechts een restant bewaard.

De hardstenen grafkruisen die op het kerkhof bewaard bleven, moeten van hun begroeiing ontdaan worden en verdienen restauratie.

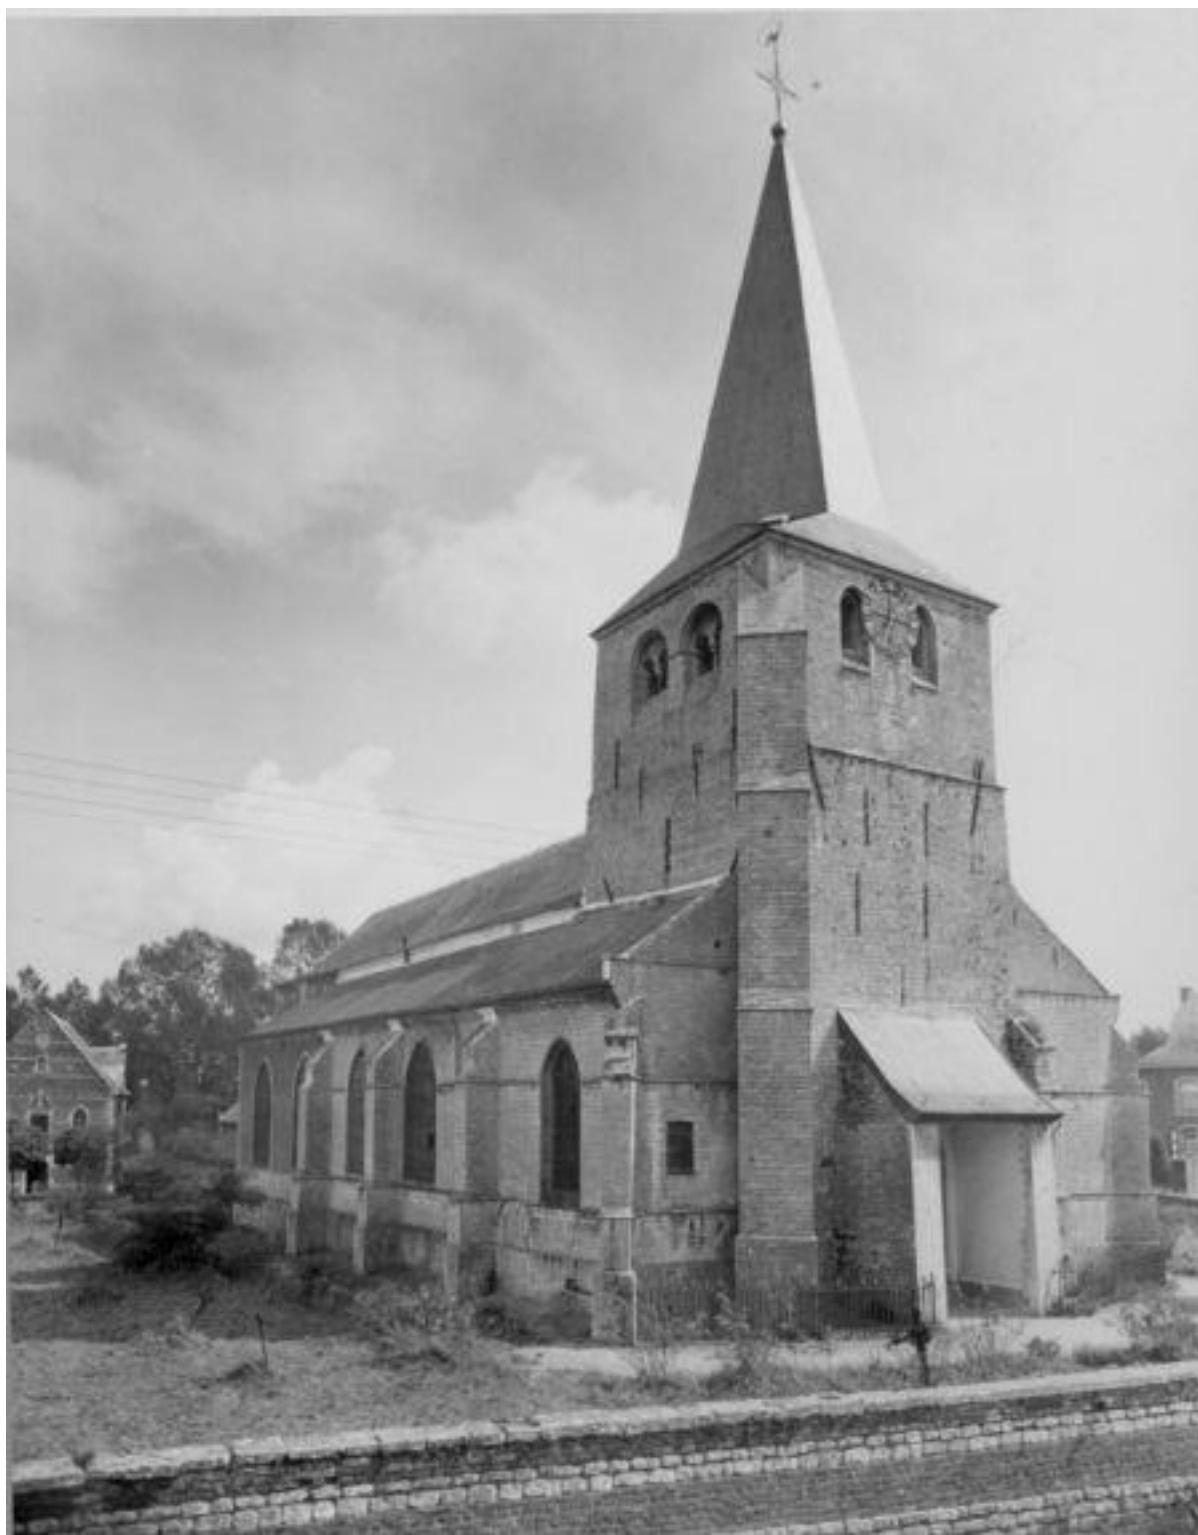
Afbeelding 1: Sint-Ermelindiskerk, 1944 - bron: balat.kikirpa.be.

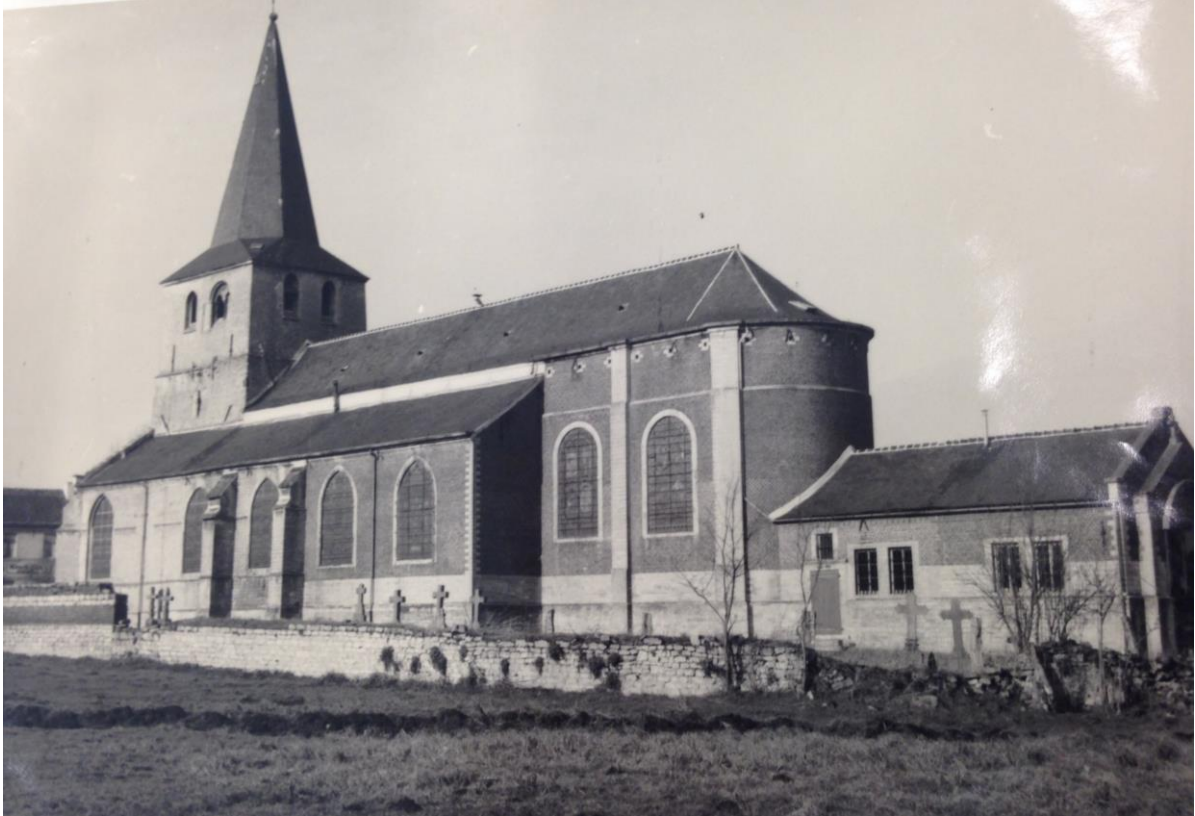
Afbeelding 2. Zicht op de kerk, 12.10.1981 - Bron: Leuven, Archief Onroerend Erfgoed Vlaams-Brabant, Hoegaarden, doos: 2757: Dorpskern van Meldert.

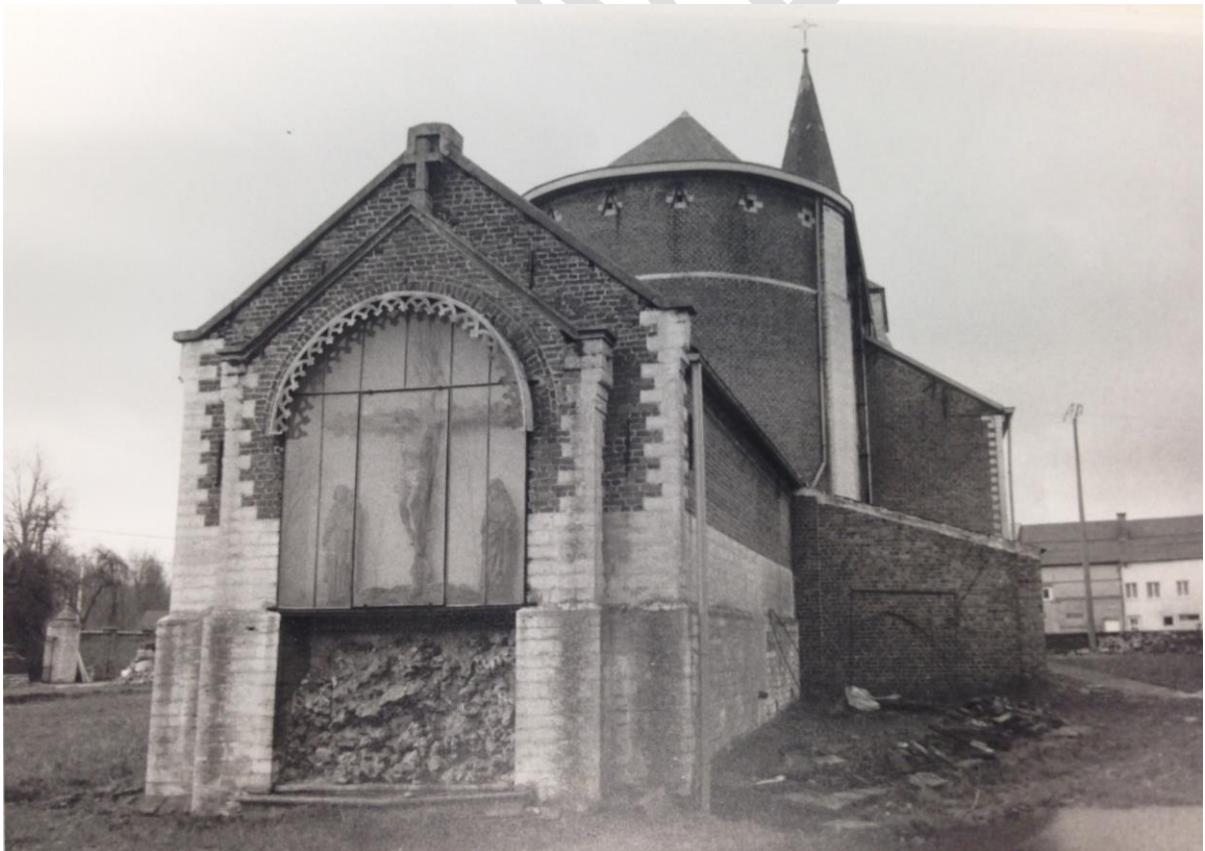
grote bouwcampagne van 1779-1781. Het koor wordt geopend door **steigergaten** met **Gobertange omlijsting** en **rondboogvormige vensters** gevat in een **Gobertange plattebandomlijsting**, waarboven een **kalkzandstenen cordonband** werd aangebracht. Tegen de noordelijk muur werd recent een betonnen volume aangebouwd.

Afbeelding 3. Zicht op de nog intacte calvarie. Rechts werd later het betonnen volume aangebouwd - Bron: Leuven, Archief Onroerend Erfgoed Vlaams-Brabant, Hoegaarden, doos: 2757: Dorpskern van Meldert.

De Calvarie aan de oostzijde van het koor verdient onderhoudswerken: consolidatie van de cementrustiek, verwijdering van de oude verflagen en opnieuw aanbrengen van een dampdoorlatende (kalk)verf.

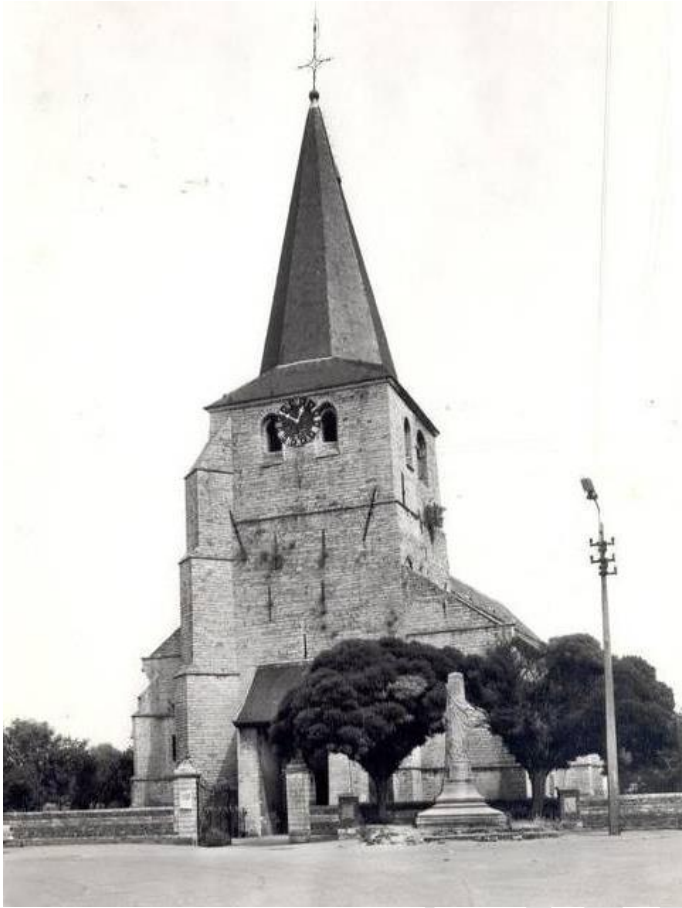
Afbeelding 4. Vooraanzicht van de kerk circa 1950 (?) - Bron: [www.delcampe.net](http://www.delcampe.net)

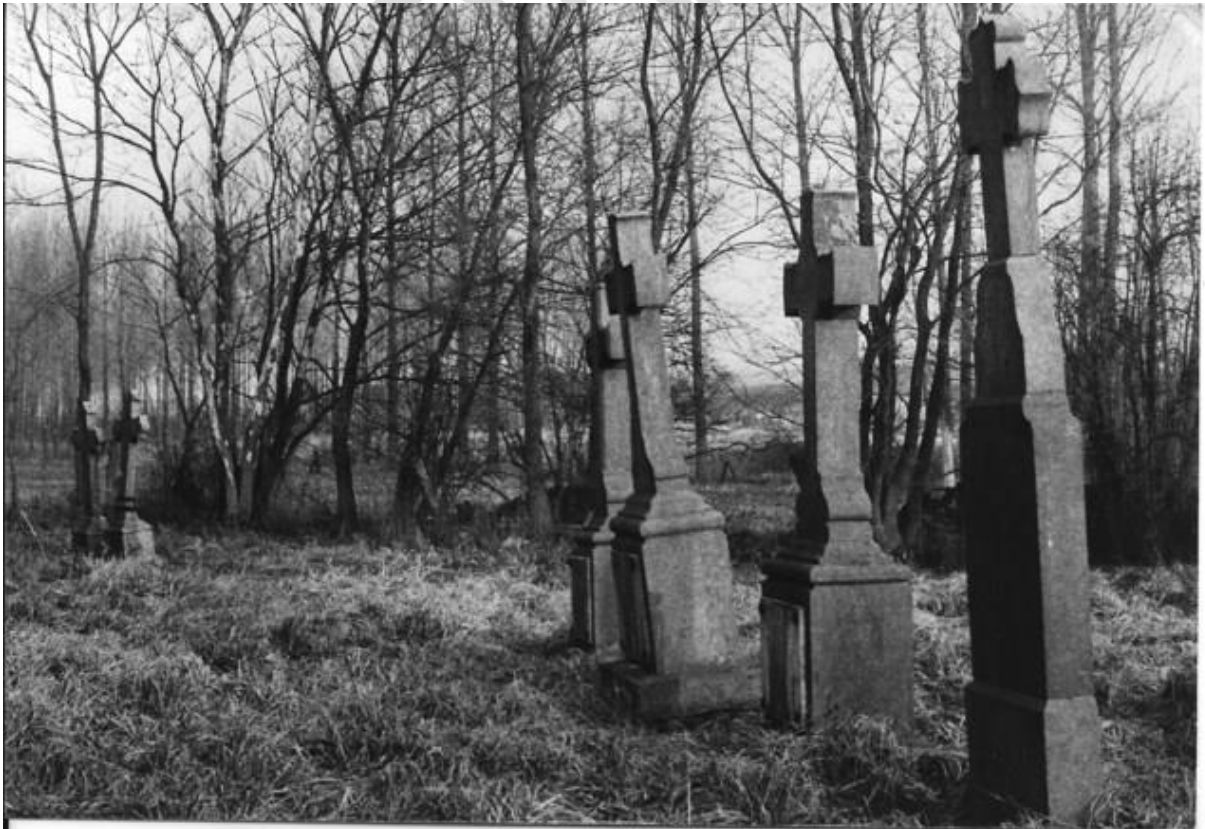
Afbeelding 5: Hardstenen grafkruisen in de zuidoostelijke zone van het kerkhof - Bron: Leuven, Archief Onroerend Erfgoed Vlaams-Brabant, Hoegaarden, doos: 2757: Dorpskern van Meldert.
