Aquafinproject 22.386 sanering Sint-Katarina-Houtem.

Elementen in de discussie over de toekomst van het Kouterhof in Hoegaarden.

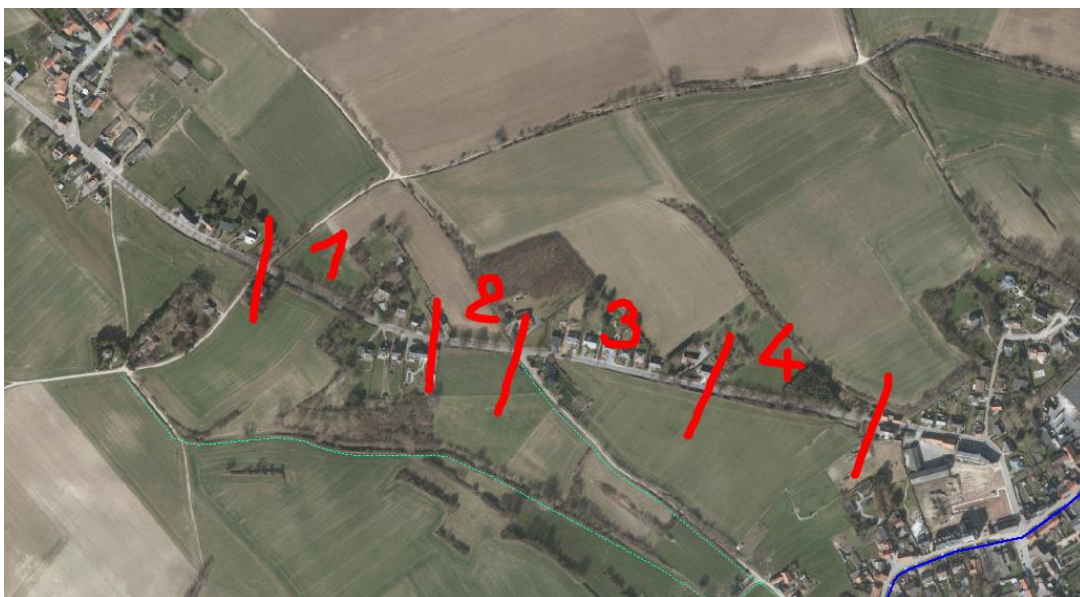
Om de toestand van de bomen te beschrijven kunnen we het Kouterhof best in vier delen beschouwen, zie kaartje.

De holle weg is ongeveer vier meter diep. De bomen aan beide zijden zijn sierkerselaar met weinig ecologische waarde.

Het talud is minder diep, tot 1 meter. Aan de noordzijde bevinden zich drie lindebomen in goede gezondheid, diameter plusminus 60 – 70 cm. Aan de zuidzijde bevinden zich eveneens drie linden in goede staat, maar een vierde linde (bij de kruising met de Brouwerij Lorierstraat) is in slechte toestand en moet geveld worden.

Aan de noordkant tot aan huisnummer 47 staat maar één linde, met een knoestige stam. Aan de zuidzijde staan enkele lindebomen, kerselaars en lijsterbessen.

De straat wordt terug dieper. Aan beide zijden staan grote bomen, waardoor een laanuitzicht ontstaat. Aan de noordkant staan zes linden, maar alleen de eerste (het kortst bij Meldert) is nog in goede staat. Aan de zuidzijde staan acht lindebomen en enkele lijsterbessen en kerselaars. Al deze lindes zijn goed, behalve de voorlaatste die kans geeft op openscheuren, en dus best geveld wordt.

1. Het horizontaal gedeelte van de weg, inbegrepen de grondbermen met de bomen, is ongeveer tien meter breed. Dit kan volstaan om alle gewenste functies van de weg (auto- en fietsverkeer, collector) te realiseren zonder dat aan het holle karakter van de straat geraakt wordt.

2. De bomen aan de noordzijde zijn overwegend van weinig ecologische waarde en of in slechte staat. Deze strook grond zou kunnen aangewend worden voor de aanleg van een fietspad, dus met algehele verwijdering van de bomenrij. Indien hiervoor geopteerd wordt wensen we dat het talud beplant wordt met inheemse struiksoorten en of aangepaste bomen, die het talud stabiliseren. Indien voor deze optie gekozen wordt, zou dat ook toelaten om met de graafwerken maximaal weg te blijven van de (wortels van) te behouden lindebomen aan de zuidzijde.

3. De bomen aan de zuidzijde zijn overwegend in goede staat. Gezien de ouderdom van de lindes hebben ze een aanzienlijke ecologische en esthetische waarde, en wensen we dat ze behouden blijven. Uitzondering hierop zijn de twee lindebomen die hierboven vermeld werden als 'te vellen'. We wensen evenzeer dat – naar aanleiding van de werken - de open plekken in deze rij lindebomen opgevuld wordt met nieuwe lindebomen (*Tilia platyphyllos*), en eveneens dat de lijsterbessen en kerselaars vervangen worden door lindebomen.
